# **GOLPE DE ARÍETE**

## **PERIGO POTENCIAL E REAL**

**Foco em Mangueiras de Incêndio**

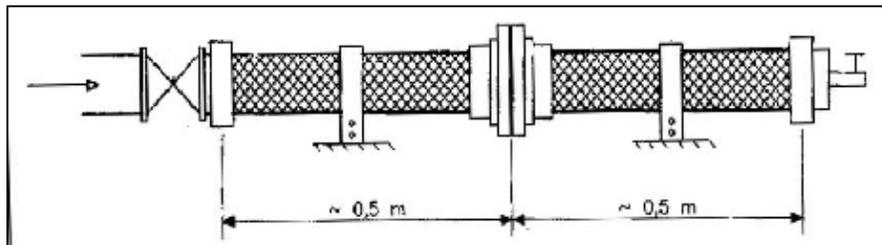
Com o propósito de verificar a conformidade de outras mangueiras do mesmo lote e também da outra extremidade (que não desempatou) da mangueira desempatada, foram preparados corpos de prova com 0,5m de cada extremidade com união e submetida a teste hidrostático e de desempatamento conforme esquema abaixo:

Todas as extremidades foram aprovadas quanto ao requisito de pressão da Norma NBR 11861- Mangueira de Incêndio (pressão de prova = 28 kgf/cm<sup>2</sup>); os eventos danosos (desempatamento, etc) ocorreram em pressões superiores a 48 kgf/cm<sup>2</sup>.

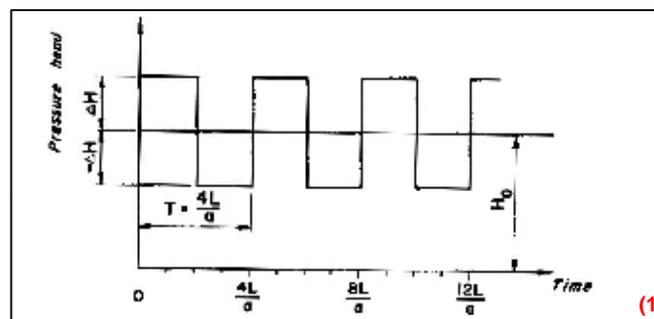
Em casos típicos a velocidade de propagação da onda de pressão é aproximadamente 1.000 metros por segundo (aproximadamente 3 vezes a velocidade do som!). Este movimento perturbado da água é de natureza oscilatória, ou seja, ocorre sobrepressão e subpressão (nos casos mais críticos).

A pressão do golpe de aríete sobrepõe-se à pressão estática da linha.

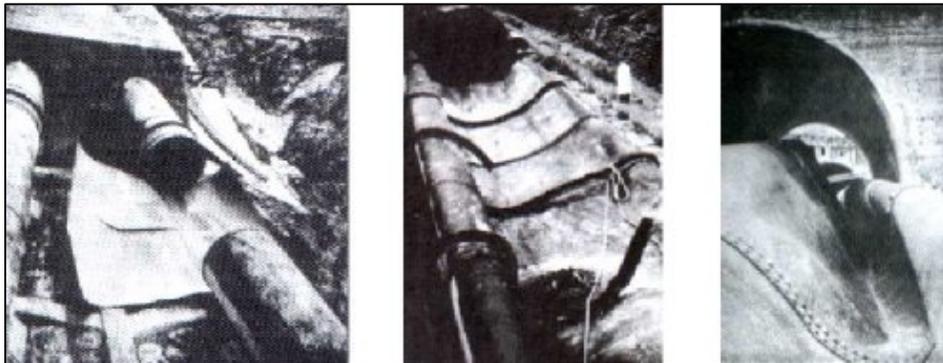
(1) Em Oigawa Power Station – Japão – houve o rompimento da tubulação por sobrepessão num segmento e em outro segmento houve o colapso da tubulação devido à pressão negativa

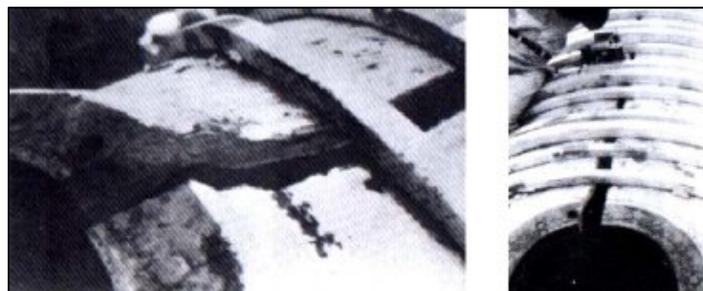
(1) Em Big Creek nº 3 Hydropower Plant – USA – ocorreu a ruptura da tubulação

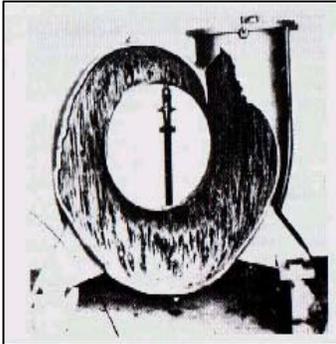
**(1)** Em Azambuja Pump Station – Portugal a bomba seccionou em duas partes

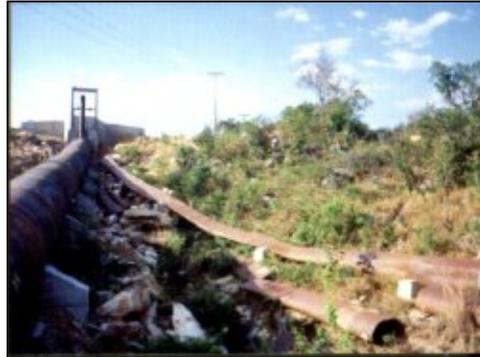
**(2)** Em Barreiras / BA uma adutora colapsou pela pressão negativa desenvolvida com a parada da bomba

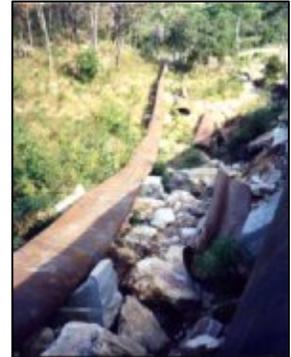
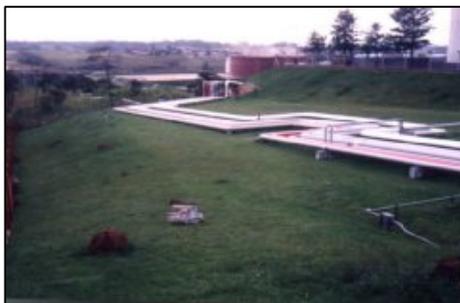
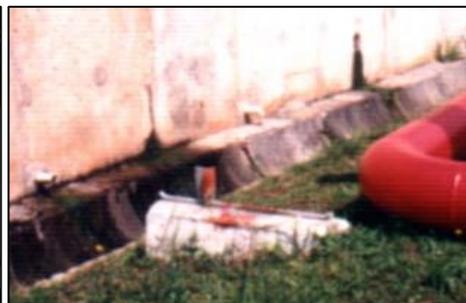
**(2)** A linha de incêndio de uma refinaria deslocou-se dos blocos de ancoragem

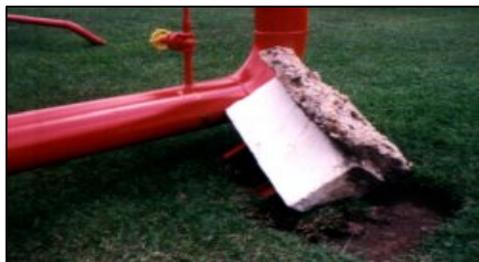
**(2)** Na mesma refinaria, numa curva vertical o movimento brusco gerado pelo golpe arrancou um bloco de concreto de aproximadamente 4 toneladas como se fosse uma rolha.

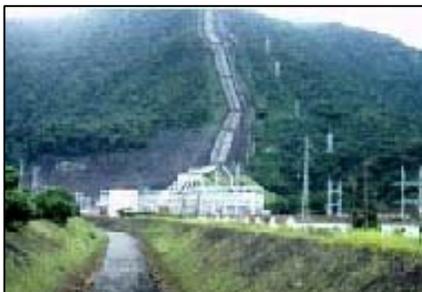
A **Usina Hidroelétrica de Cubatão-SP** é um exemplo interessante: a água é coletada na represa Billings situada no planalto e é conduzida por tubulações de grande diâmetro descendo aproximadamente 700m pela Serra do Mar. No caso de manutenção de uma turbina, uma válvula é fechada lentamente por meio de um acionamento controlado. Esta operação de fechamento leva aproximadamente 30 minutos, tempo necessário para reduzir a velocidade do fluxo de água sem gerar sobrepressão devido a um golpe de aríete, que iria romper a tubulação.

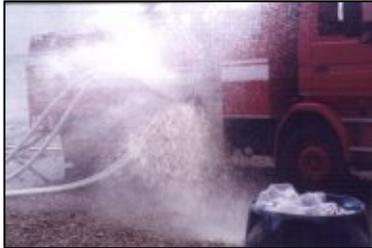
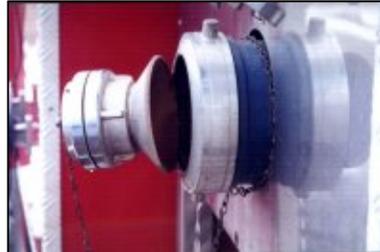
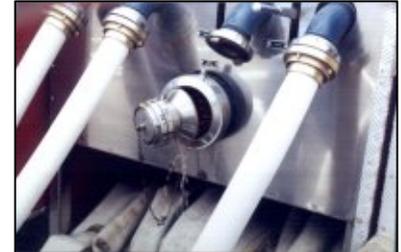
Em testes de campo, objetivando simular condições operacionais críticas, foi feita uma montagem estratégica da linha de combate prevendo que esta seria uma condição crítica. A teoria foi comprovada: foi feito um fechamento brusco de uma linha que gerou um golpe de aríete cuja violência rompeu o tampão / adaptador de 6 polegadas e mais de 3kg de bronze fundido (veja as fotos: foi a força da água que provocou esta ruptura!)

Uma das conclusões neste ponto é que manobras rápidas feitas durante uma emergência ou operação geral, associadas a pressão e vazões mais elevadas produzem golpes de aríete, que dependendo da intensidade podem desempatar uma mangueira.

A pressão foi sendo aumentada até que ocorreu a ruptura : a **62 kgf/cm<sup>2</sup>**

Mas observe a diferença da ruptura provocada pelo golpe: o “rasgo” foi bem maior, indicando que o impacto do golpe foi equivalente a uma pressão bem superior a 62 kgf/cm<sup>2</sup>.

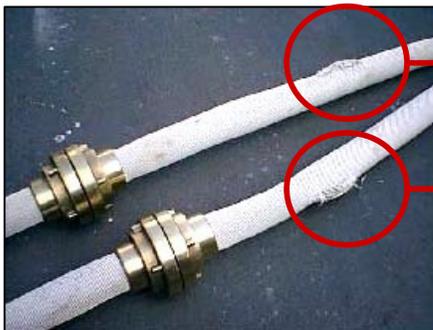
**Mangueira 1.½”** – rompe a mangueira mas não desempata

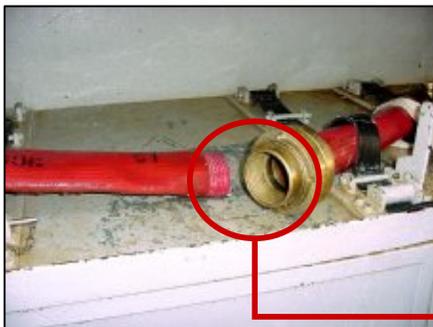
**Mang. 2.½” convencional** : desempata

O resultado da união 2.½” bucha curta (comprimento da luva de empatamento = 30mm) é um crime! Bem abaixo da pressão de prova de 28 kgf/cm<sup>2</sup>. Por outro lado vemos que as mangueiras com união bucha longa excedem os requisitos normativos, mas devemos considerar outros pontos críticos :

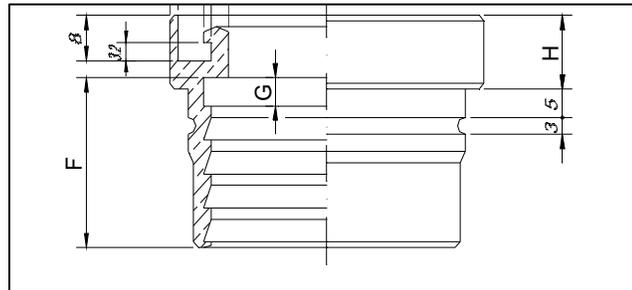
Contudo o comprimento “F” da luva de empatamento (vide figura abaixo) foi padronizado em 40mm para ambos os diâmetros (união tipo B).

Segundo a Norma de União para mangueira de incêndio – NBR 14349, a união tipo A (comprimento  $F=30$  mm) é indicada para mangueiras com pressão de prova de  $21 \text{ kgf/cm}^2$ , somente para diâmetro de  $1\frac{1}{2}$ ". Para  $2\frac{1}{2}$ " deve ser empregada a união tipo B.

A união tipo B (comprimento  $F=40$  mm) é indicada para mangueiras de  $1\frac{1}{2}$ " e  $2\frac{1}{2}$ " com pressão de prova até  $30 \text{ kgf/cm}^2$ . Para uma pressão de prova superior é necessário um comprimento “F” maior.

Assim a solução encontrada foi desenvolver a união  $2\frac{1}{2}$ " de luva extra longa, com comprimento F da luva de empatamento igual a 60mm (50% superior a luva convencional).

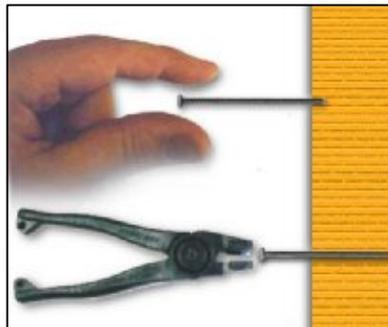
- se pregarmos um prego na parede de forma que apenas a ponta tenha penetrado (pouco engastamento), com a própria mão fazendo alguns movimentos laterais, conseguimos arrancá-lo. Porém se a penetração for grande (maior engastamento) será necessário um alicate ou martelo para retirá-lo.

Na mangueira o comportamento é bem parecido: quanto maior o comprimento da luva (maior engastamento) mais difícil é desempatar. O hidrante é fixo (como a parede); o golpe de aríete produz um movimento oscilatório lateral (como a mão tentando arrancar o prego). Esta é a razão de desempatar sempre na extremidade conectada ao hidrante. A outra extremidade geralmente está conectada a um derivante que está livre atenuando os movimentos.

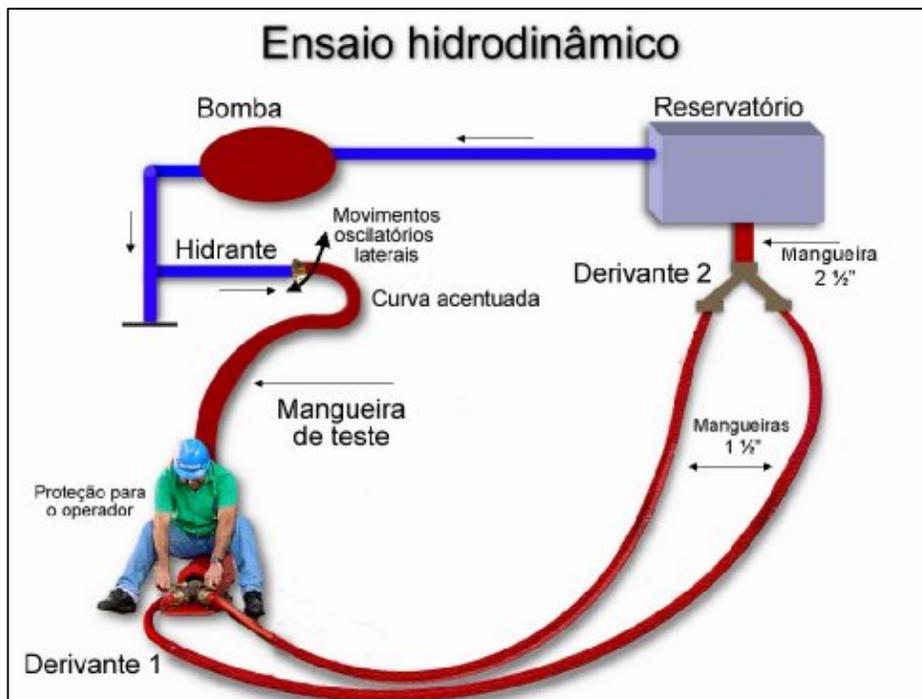
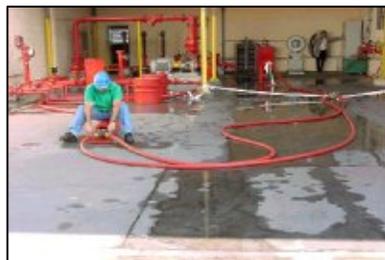
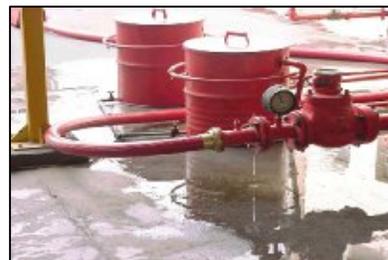
Para responder a esta nova questão foi idealizado um ensaio hidrodinâmico conforme o esquema:

Neste ensaio hidrodinâmico procurou-se as condições operacionais mais críticas possíveis:

- Maior pressão de utilização esperada: igual à pressão estática da bomba, no caso igual a 18 kgf/cm<sup>2</sup>;
- Vazão máxima: para a configuração adotada foi obtido 2000 L/min;
- Curva: bem acentuada junto ao hidrante (no limite do raio mínimo de curvatura – quase no ponto de estrangular a mangueira);
- Fechamento do derivante: o mais brusco possível que o operador conseguiu.

Com os dois derivantes abertos e a bomba ligada, com a água circulando em elevada velocidade pela mangueira de teste num circuito fechado, o operador fechando bruscamente o derivante 1, consegue gerar um golpe de aríete que produz vigorosos movimentos oscilatórios laterais na extremidade conectada ao hidrante.

O ensaio foi iniciado com a mangueira de teste de 1.½” com união de luva 30mm (utilizada somente para edificações residenciais). Na seqüência de “abre e fecha”, a mangueira resistiu a dois golpes, desempatando no terceiro.

A segunda bateria de ensaios foi com a mangueira de teste de 1.½” com união de luva 40mm. A seqüência de “abre e fecha” prosseguiu até acumular 30 golpes. Não ocorreu desempatamento. Este resultado comprovou para a união de 1.½” que um aumento no comprimento F da luva de empatamento realmente aumenta a resistência ao desempatamento.

A terceira bateria de ensaios foi com a mangueira de teste de 2.½” com união de luva 40mm (lembrar que a força de desempatamento no diâmetro de 2.½” é cerca de 2,7 vezes maior que no diâmetro de 1.½”). Com efeito, no primeiro golpe a mangueira desempatou !

Finalmente a quarta bateria de ensaios foi com a mangueira de teste de 2.½” com união de luva extra longa 60mm. A seqüência de “abre e fecha” prosseguiu até acumular 30 golpes. Não ocorreu desempatamento.

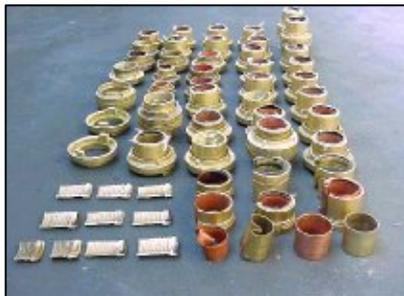
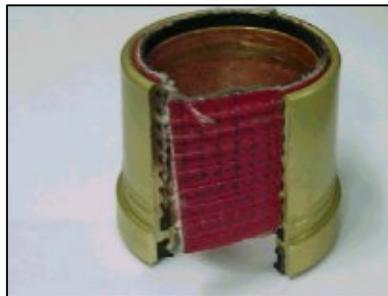
Cada união que passou pelo ensaio do golpe foi cortada e analisada para verificação dos danos. A união de luva extra longa não apresentou nenhum indício de escorregamento da mangueira.

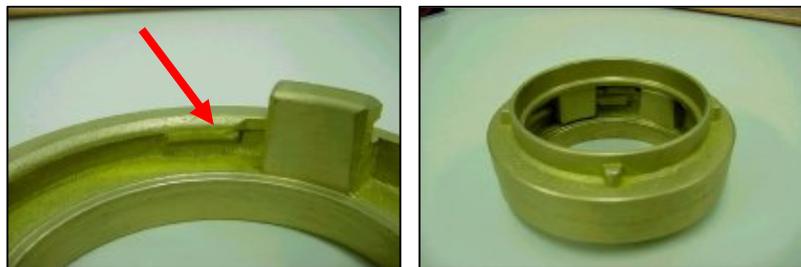
Alguns usuários têm o hábito de fechar a união completamente e “voltar” um pouco para deixar um espaço entre as garras de engate, visando afastar a garra do final da rampa de engate (ponto mais fraco) e distribuir melhor os esforços.

A Norma alemã DIN recomenda um reforço no final da rampa que serve também como fim de curso, distribuindo melhor os esforços na flange de engate. Esta idéia foi aplicada na união luva extra-longa.

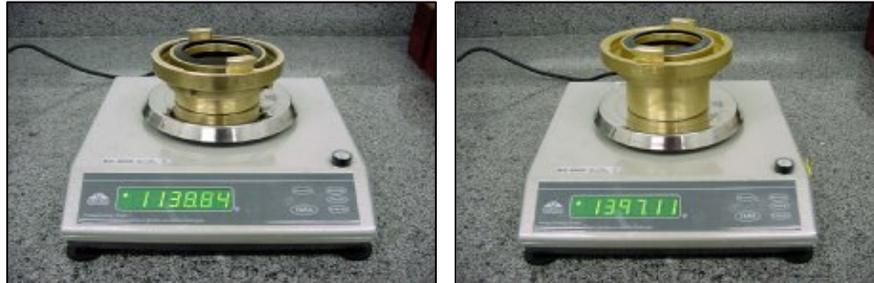
Outro detalhe é a folga no fechamento do engate rápido que é menor, garantindo uma boa vedação em alta pressão. Eventualmente pode haver a necessidade de completar o fechamento com chave de união.

O peso da união de luva extra longa 60mm é maior, mas a diferença para a união de luva de 40mm não passa de 300g.
